贵州省建设用地 地块第一阶段土壤污染状况调查报告

黄果树旅游区社会事务管理局

2024年8月

湿地公园 21 号地块(以下简称“该地块”)位于安顺市黄果树旅游区黄果树镇,土地面积 1.062 亩(708m²),中心地理坐标为 X=2877.643, Y=35568.974(2000 国家大地坐标系)。该地块之前是公园与绿地,因发展需要,该地块用途拟变更为学校宿舍用地,属于《土壤环境质量 建设用地土壤污染风险管控标准》(GB36600-2018)中的第一类用地,当前土地使用权人为黄果树国家湿地公园管理处。根据《中华人民共和国土壤污染防治法》等法律法规有关规定,土地用途变更为住宅、公共管理与公共服务用地的,变更前应当按照规定进行土壤污染状况调查。黄果树旅游区社会事务管理局按照相关技术规范及管理文件要求,开展本地块第一阶段土壤污染状况调查。

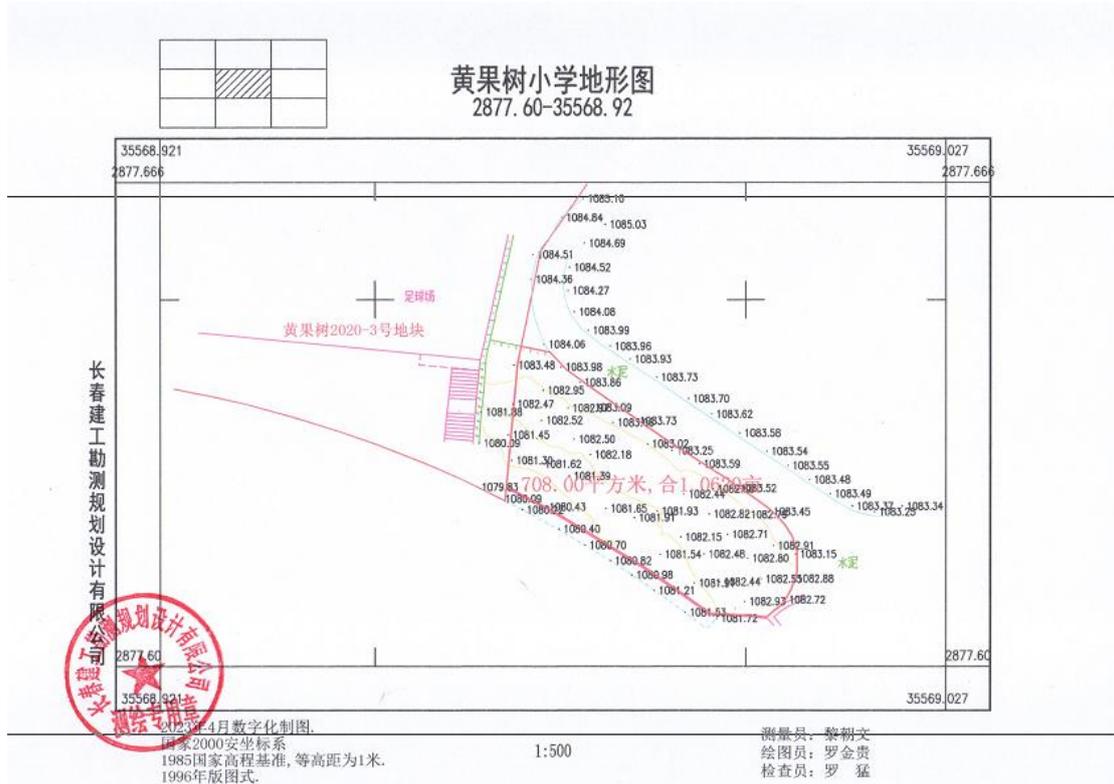
图 1-1 黄果树小学地形图

调查地块四至范围为:调查范围拐点坐标如表 1 所示,调查范围红线图如图 1 所示。

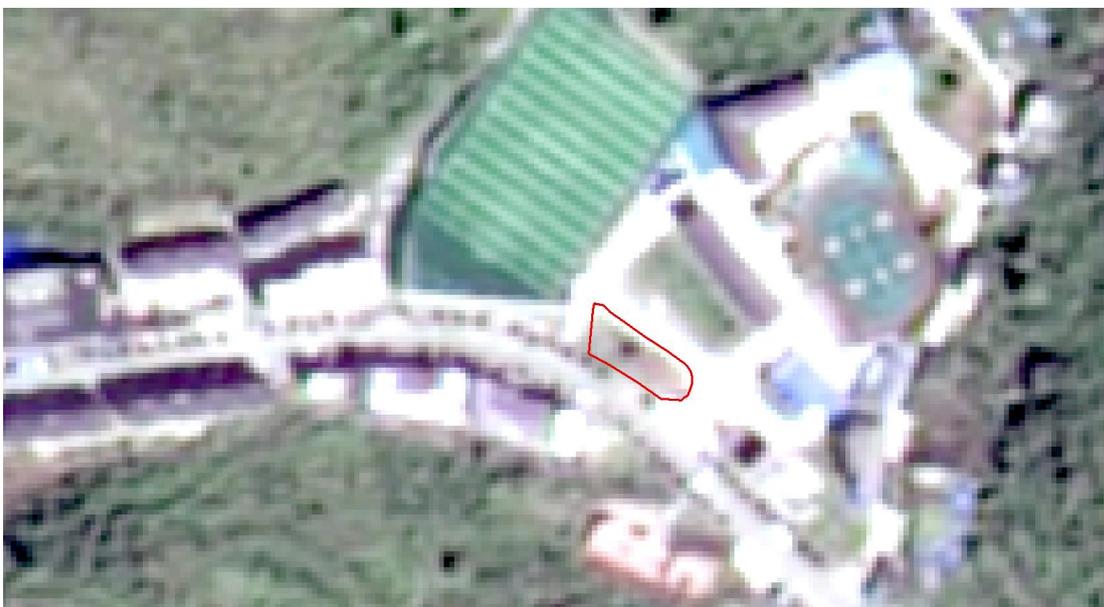
图 2-1 黄果树镇黄果树小学 2021 影像资料

该地块最早历史卫星图片可追溯到 2021 年，从 2021 年至今的历史卫星图片分析可知，该地块利用历史及现状较为清晰，该地块此前为公园与绿地，土地开发利用方式未发生变化。详细情况图 2-1 至图 2-2。

通过对地块内部历史卫星图片分析可知，该地块内部不涉及工矿用途、规模化养殖、有毒有害物质储存与输送、危险废物堆放、固废堆放与倾倒、固废填埋等可能影响土壤和地下水环境质量的利用方式或事件发生。

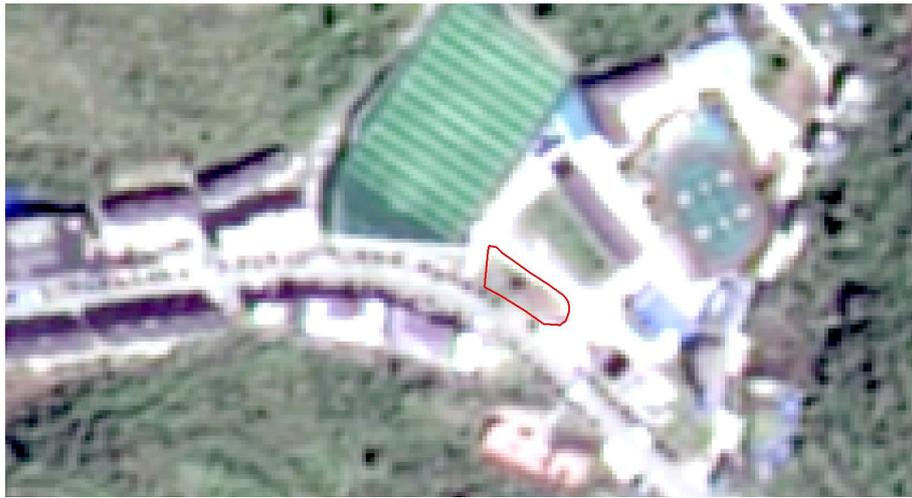
图 2-3 黄果树镇黄果树小学 2021 年影像资料

对该地块可以追溯的 2021 年至 2023 年期间周边 1 公里范围内敏感目标分析，该地块周边人为活动较为单一，以公园与绿地为主，在 2021 年至 2023 年期间，周边部分地块没有相关开发利用活动发生，具体情况如图 2-1 至 2-4 所示。

与 2021 年相比，2023 年该地块周边地块利用方式未发生明显变化。

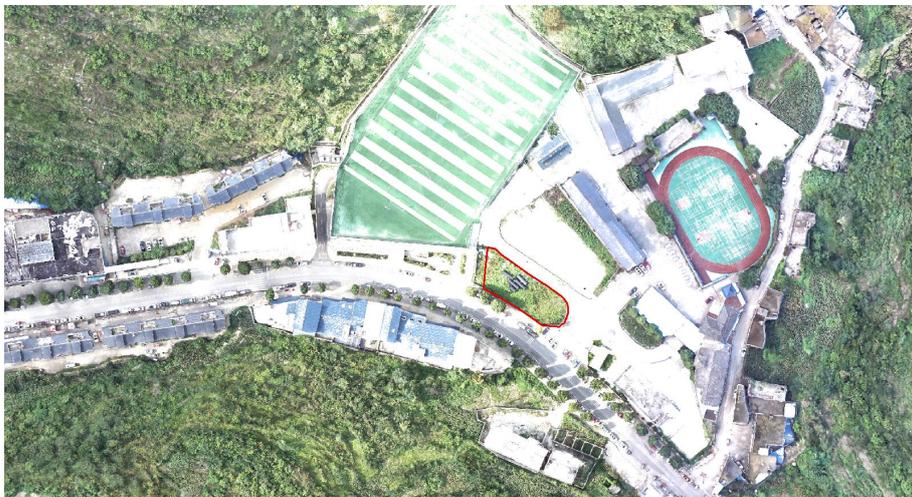
图 2-4 黄果树镇黄果树小学 2023 年影像资料

通过对调查地块周边范围土地开发利用情况分析发现，在调查地块 1km 范围

内土地主要用于村民居住用地。

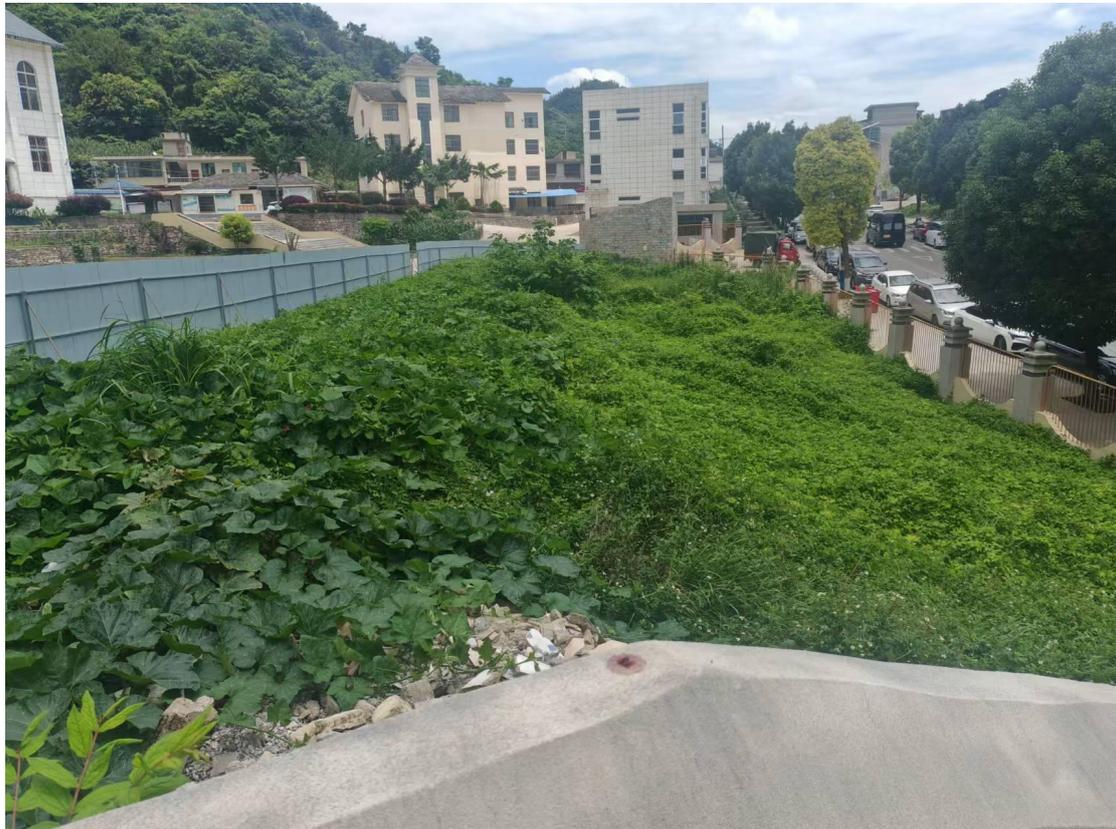
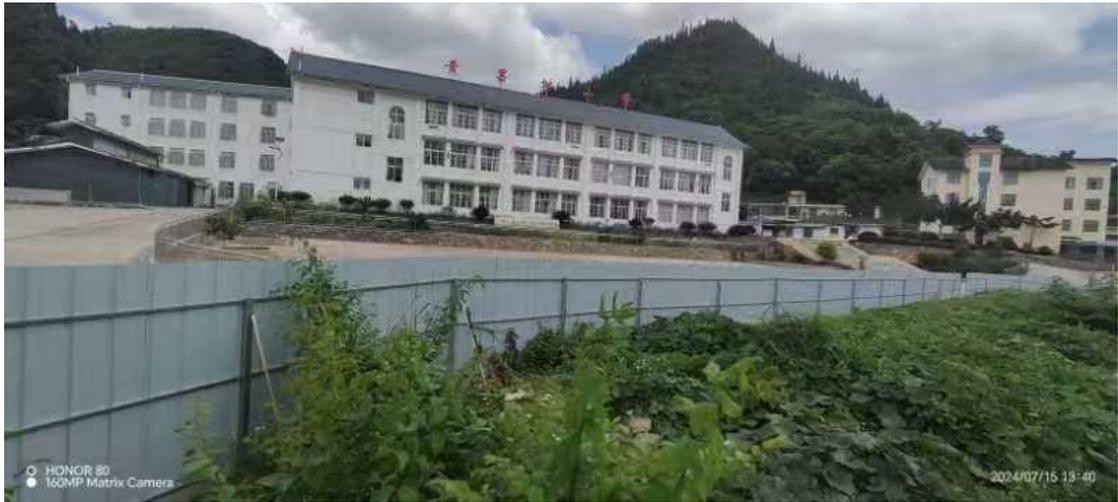
图 3-1 调查地块内部现场踏勘图

对地块内部现场探勘发现，地块作为公园与绿地使用。现场调查过程中，未发现土壤存在明显颜色异常、油渍、异味等污染痕迹；地块内没有固体废物、垃圾及外来客土堆存或填埋等情况。现场踏勘照片如图 3-1 所示。

(1) 在地块开发过程中,开发利用单位应密切注意开挖等施工过程,一旦发现土壤或地下水的异常情况,立即停止相关作业,采取有效措施确保环境安全,并及时报告生态环境主管部门。

(2) 在地块后续开发过程中,应对场地进行严格管理,防止外来污染物进入场地或施工不当对土壤和地下水造成污染。

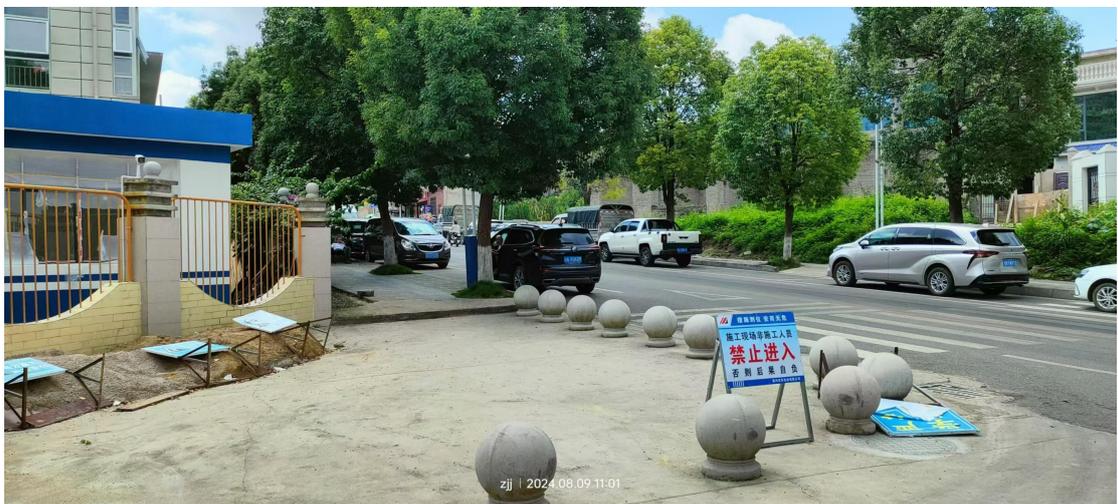
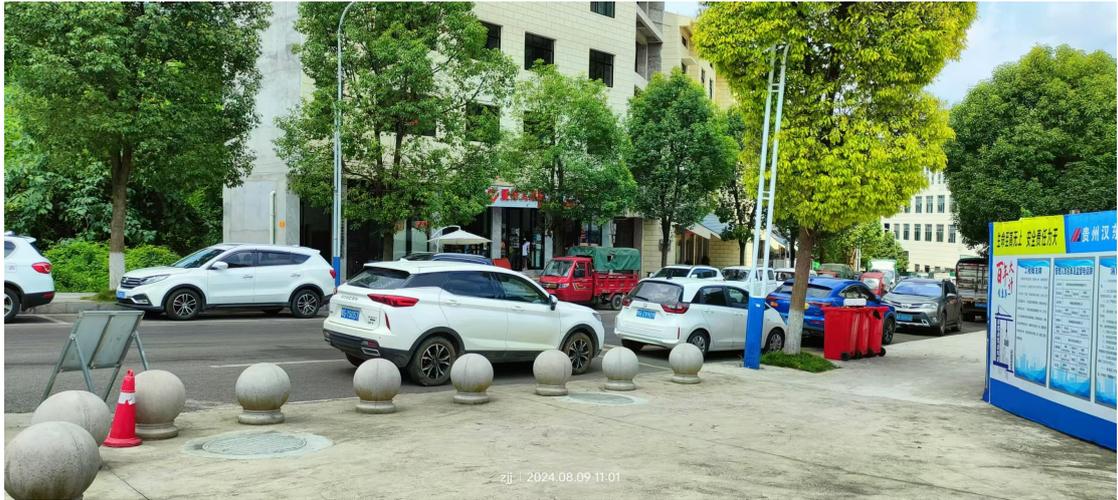
图 3-2 调查地块周边现场踏勘图

通过现场踏勘发现，地块周边 1km 范围内以住宅用地为主，主要分布在地块西部和南部，周边居民生活垃圾按户收集、村集中、镇转运、区处理的方式进行妥善处置，未发现垃圾堆积的情况出现。在地块周边未发现工矿企业、规模化养殖场等可能导致土壤和地下水污染的情况存在。地块周边现场踏勘情况如图

3-2 所示。
